## Mémoire de fin d'études

En vue de l'obtention du diplôme : **Master Académique en Géologie**

**Inventaire et étude de stabilité de mouvements de  
terrain le long de la RN 43 dans la Wilaya de Jijel:  
Tronçon entre El Aouna et Ziam Mansouriah**

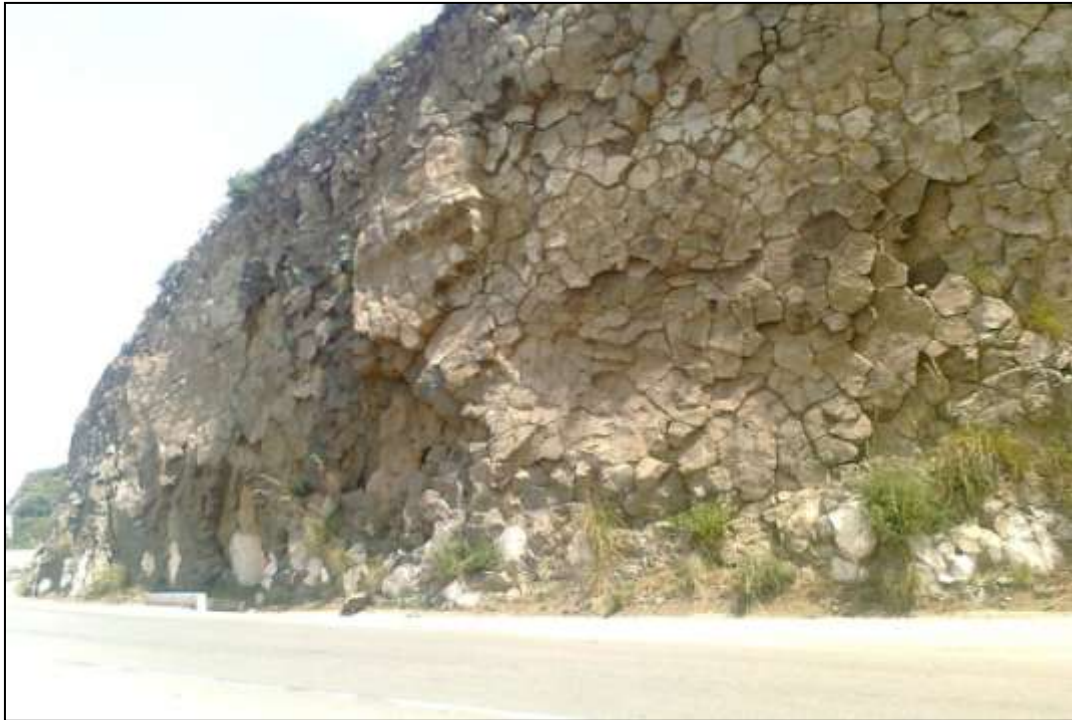
**Figure II.6.** *Roches magmatiques d'un débit prismatique*

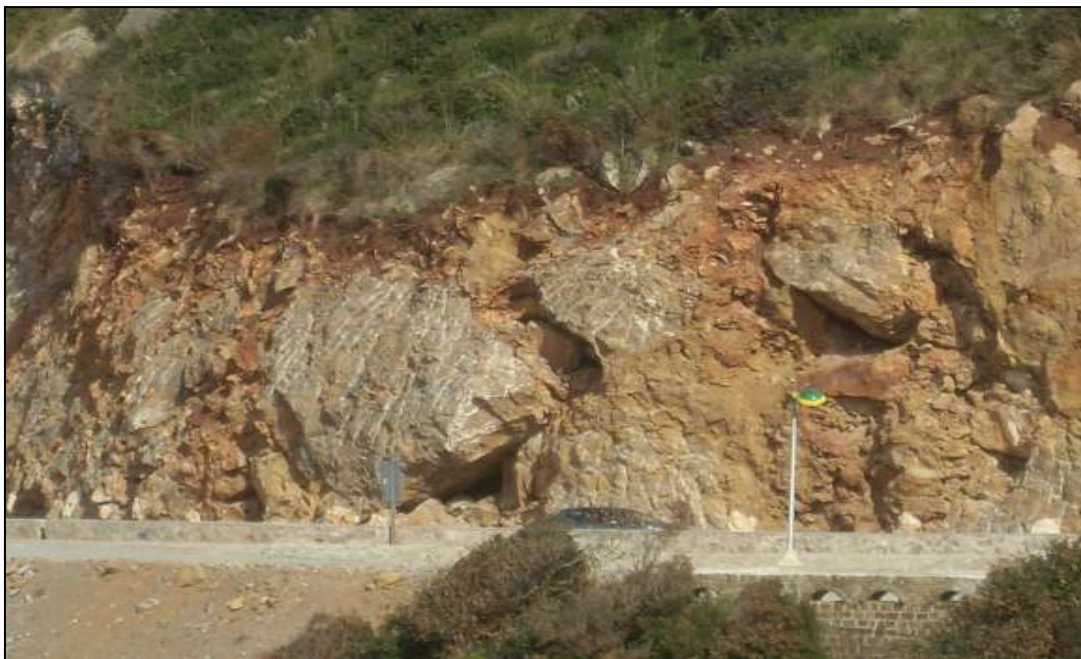
**Figure II.7.** *Brèches à blocs calcaires plurimétriques*

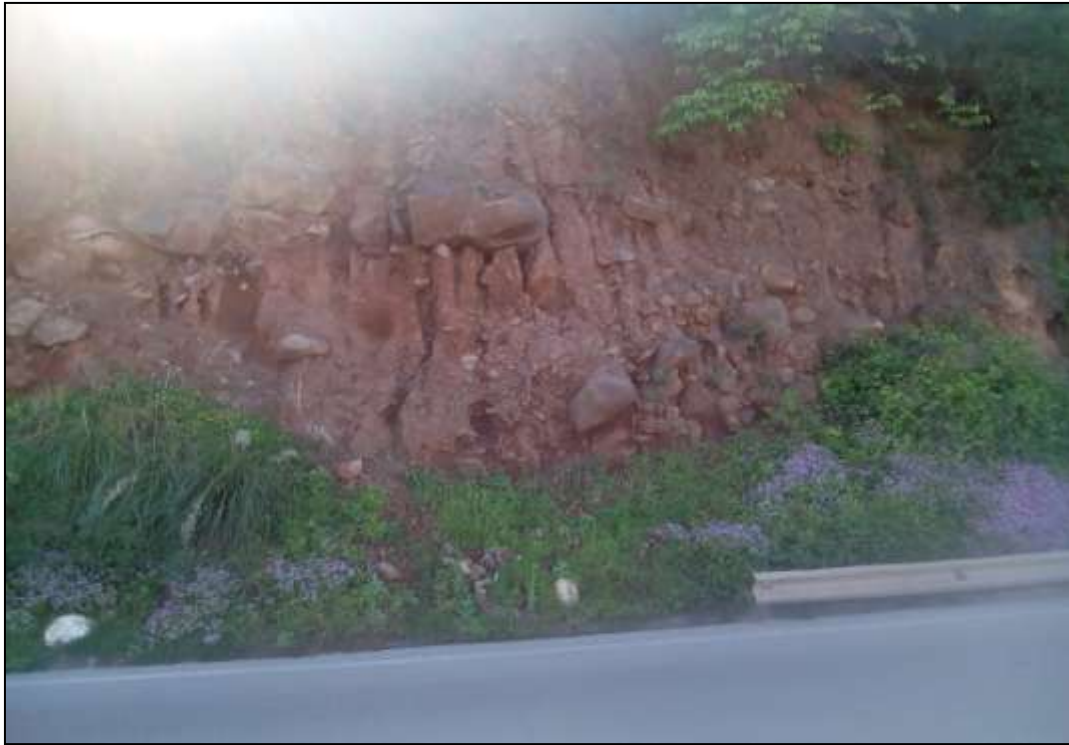
**Figure II.8.** Blocs de microdiorite emboîtés dans une matrice limoneuse au  
PK 39+00

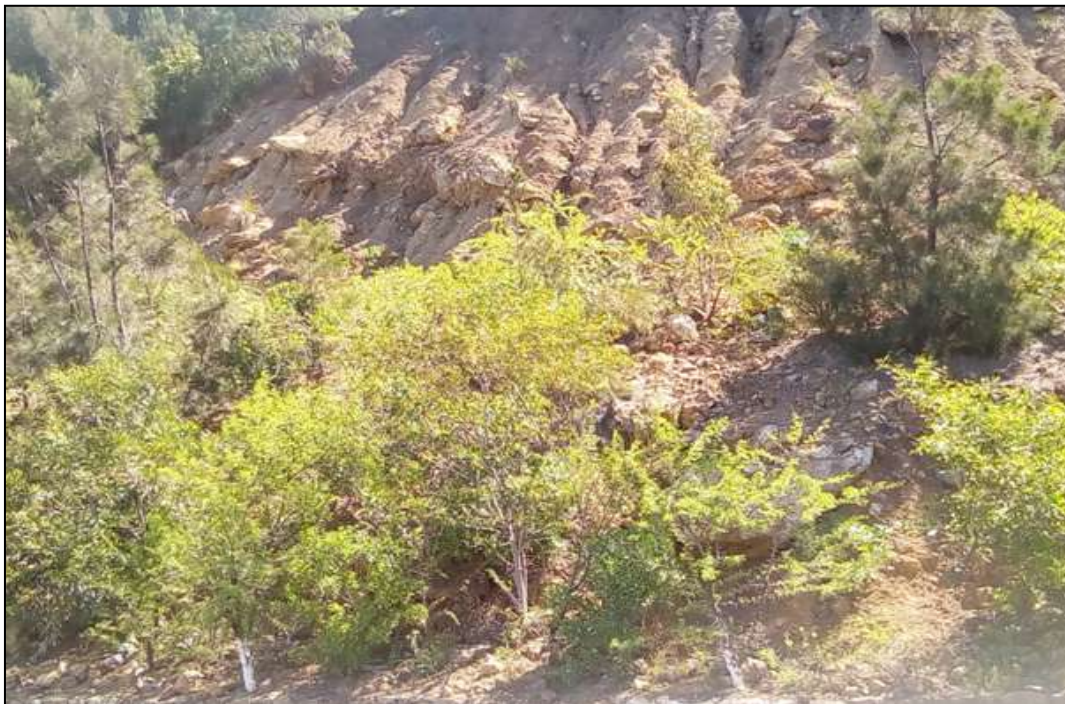
**Figure II.9.** Eboulis de pentes emballé dans des produits argileux de néo formation au  
PK 38+250

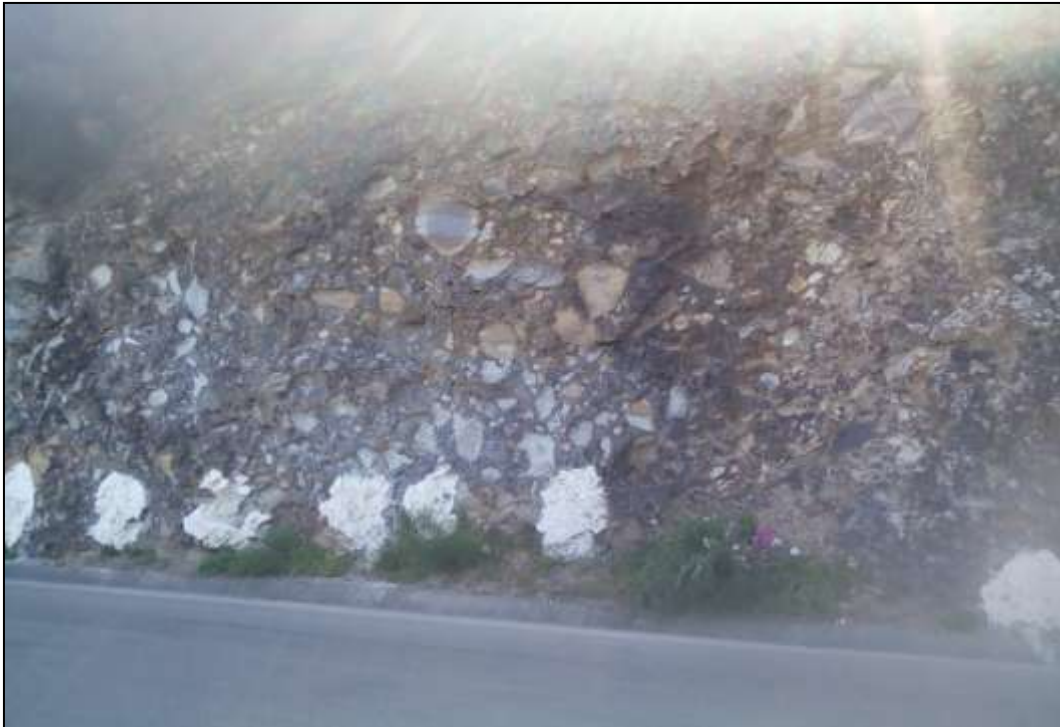
- Des brèches volcaniques qui sont très abondantes sur la plupart des falaises. (Figure II.10).

*Figure II.10. Brèche volcanique bordant la RN 43 au PK 38+100*

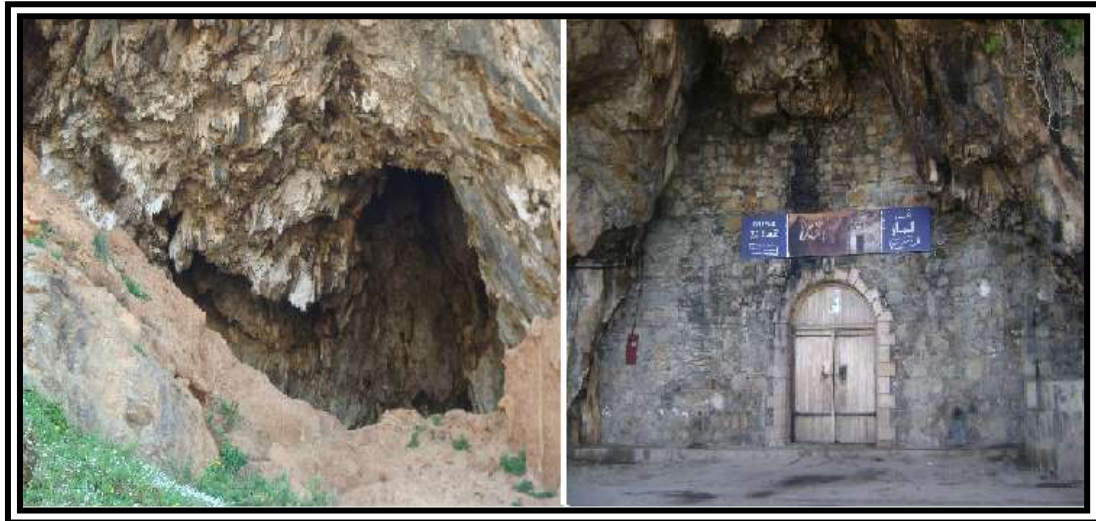
Plusieurs karst de tailles importantes ont été rencontrés au PK 24+800 sur RN 43, ce karst c'est vidé par lui-même, et c'est développé par l'enfoncement vertical de failles, diaclases, les écoulements et les eaux de ruissellement (Figure. II.12).

**Figure II.12.** Cavités karstiques au niveau de la RN 43, PK 24 + 800

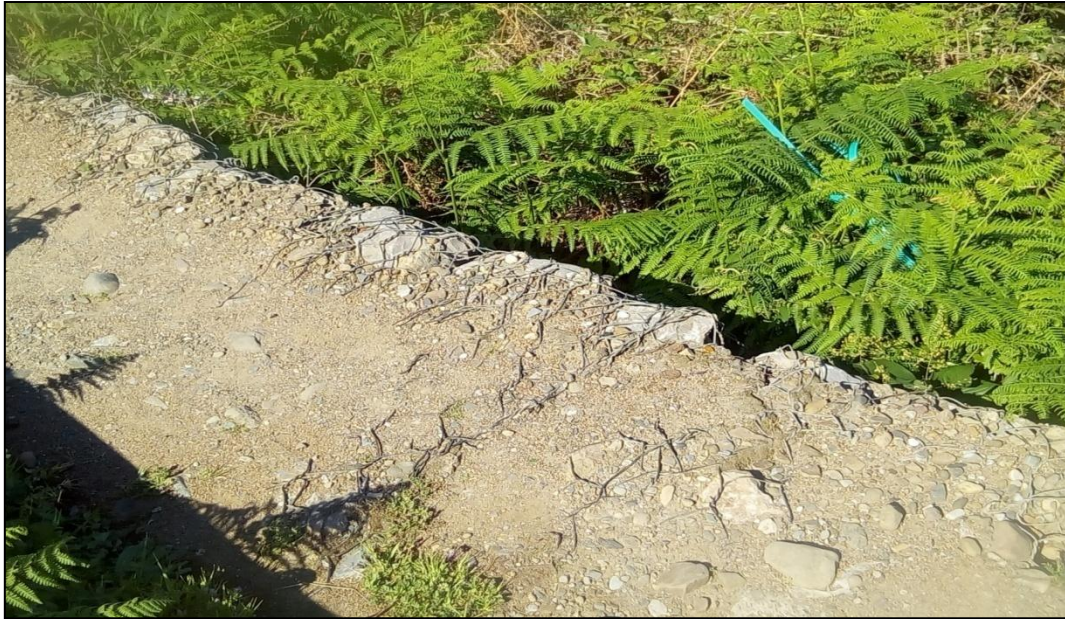
Malgré les moyennes de confortement qui ont été mis en place pour assurer la stabilité du talus on a constaté des indices qui prouvent que le glissement continu toujours a évolué, ces indices sont : l'apparition de la zone affaissée juste à côté du mur de soutènement (figure IV.3) ainsi que des dégradations au niveau des gabionnages qui sont mis sur la partie aval du talus (figure IV.4).

*Figure IV.4. Dégradation au niveau des gabionnages (partie aval du talus)*

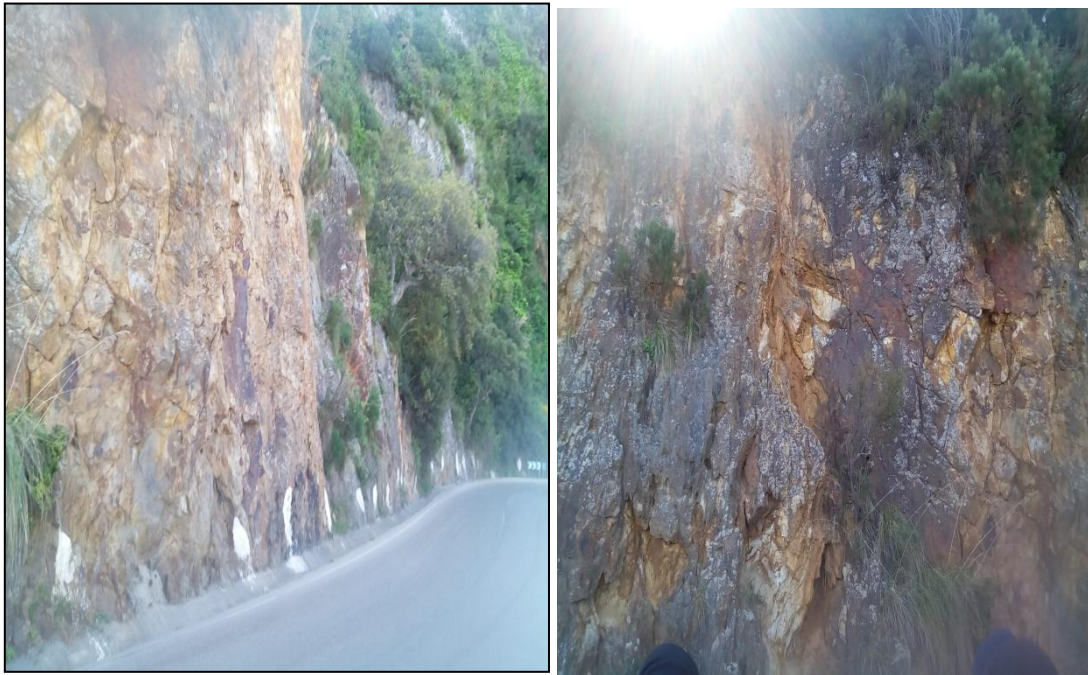
Le massif est très fragilisé d'une hauteur de 250 m, comportant de nombreuses fissures soulignées par des oxydes de fer, les miroirs de failles et des effondrements y sont fréquents (figure IV.6) orientés SE-NW.

**Figure IV.6.** Massif fracturé avec de nombreuses fissures y compris les miroirs de failles

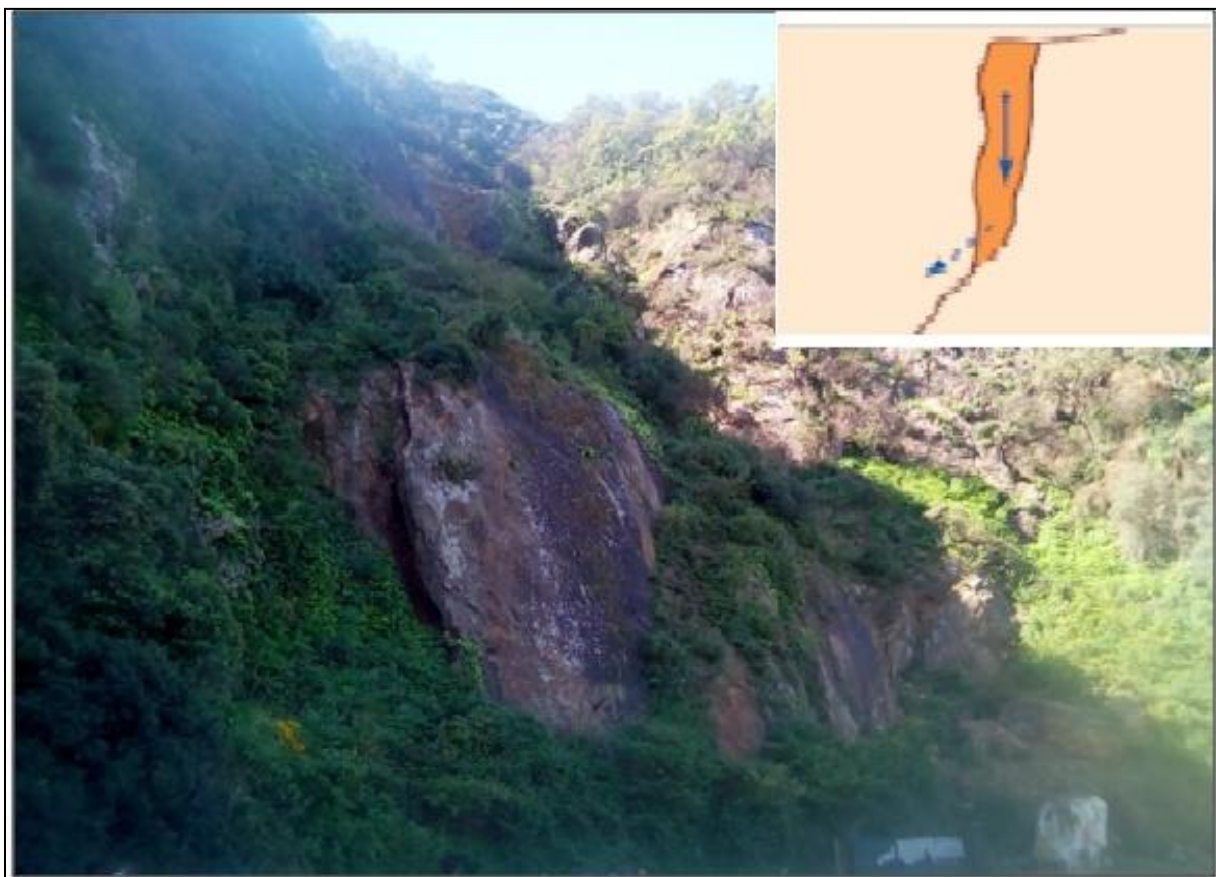
Le mode de rupture au niveau de ce massif est une rupture de pied de colonne (Figure IV.8).

**Figure IV.8.** Rupture de pied de colonne

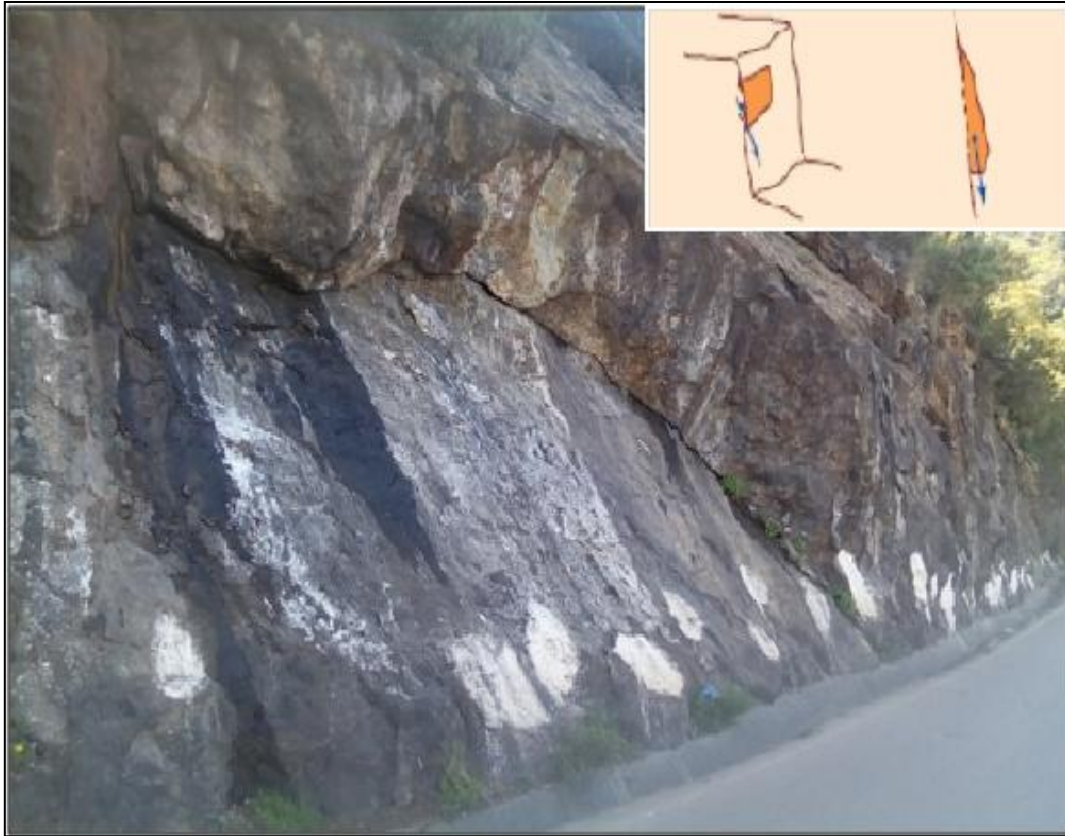
Le mode de rupture au niveau de ce massif est une rupture d'écaille en paroi (figure IV.10).

*Figure IV.10. Rupture d'écaille en paroi*

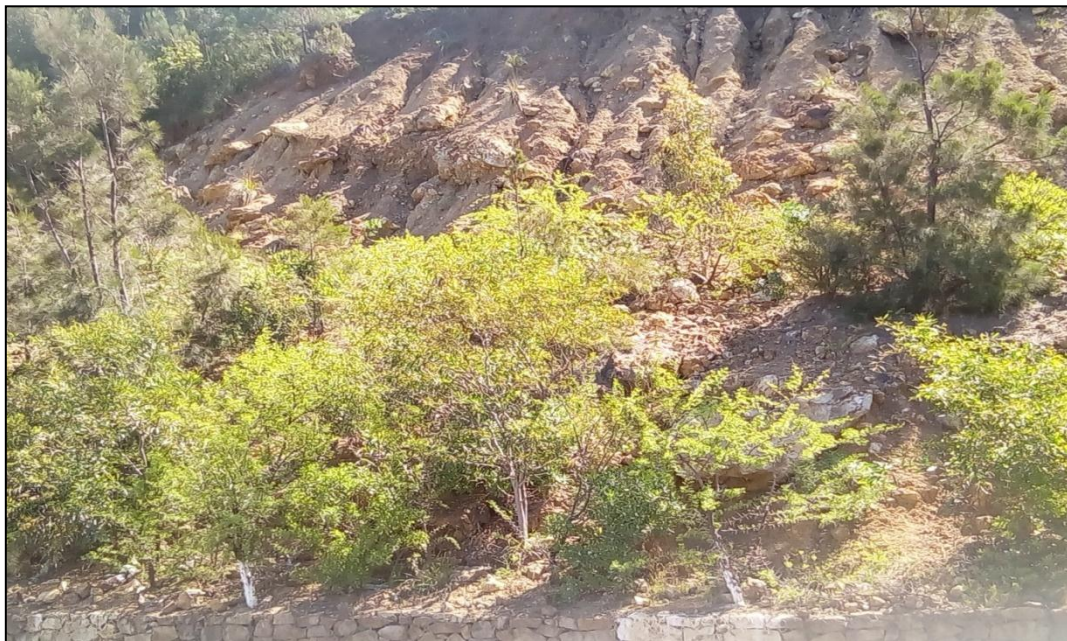
Ce glissement de terrain s'est déclenché au mois de janvier 2013, parmi les plus importants processus de déstabilisation la topographie non prononcée du talus cela a impliqué une altération chimique accentué donnant la naissance des produits argileux de néo formation dans lesquelles sont emballés les éboulis de pentes (figure IV.12).

**Figure IV.12.** Eboulis de pentes emballé dans les argiles de néo formation

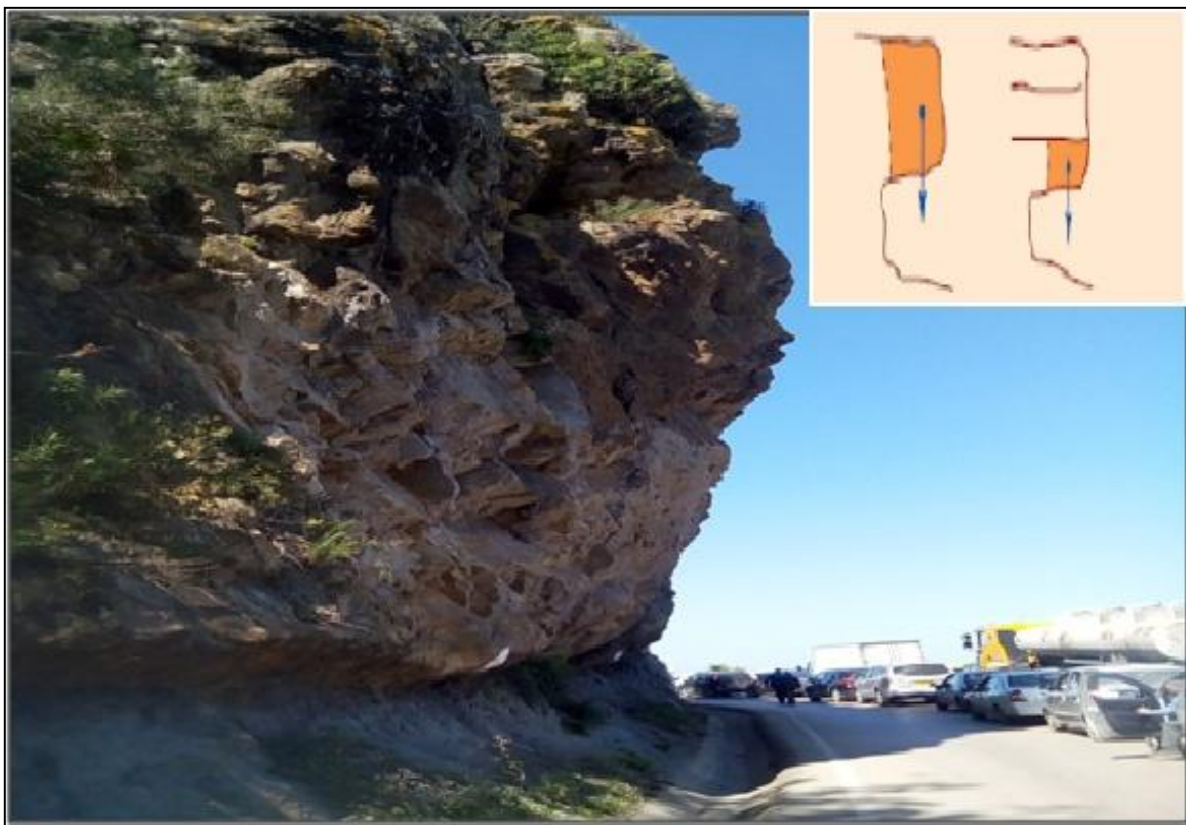
La rupture s'est effectuée en surplomb (Figure IV.14), ce dernier forme un grand danger sur les usagers de cette route.

**Figure IV.14.** Rupture de surplomb ou de dalle en toit

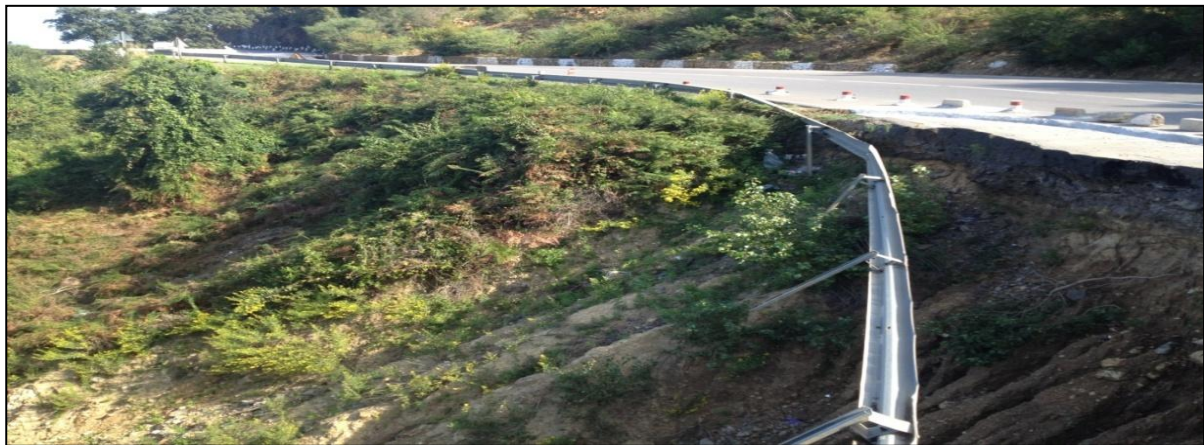
Déclenché au mois de novembre 2012, les principaux facteurs qui ont déstabilisé ce talus sont : la lithologie défavorable du talus qui est prédominé par des argiles lâche incrustées de graviers ainsi que l'existence d'un exutoire avec un débit d'eau important juste a proximité du glissement, l'accélération de ces écoulements en contre bas de la chaussée a provoqué l'érosion des matériaux (fines) ce qui a engendré l'effondrement du talus en entrainant une grand partie de la voie droite de la chaussée (figure IV.16).

**Figure IV.16.** Effondrement de la partie droite de la chaussée

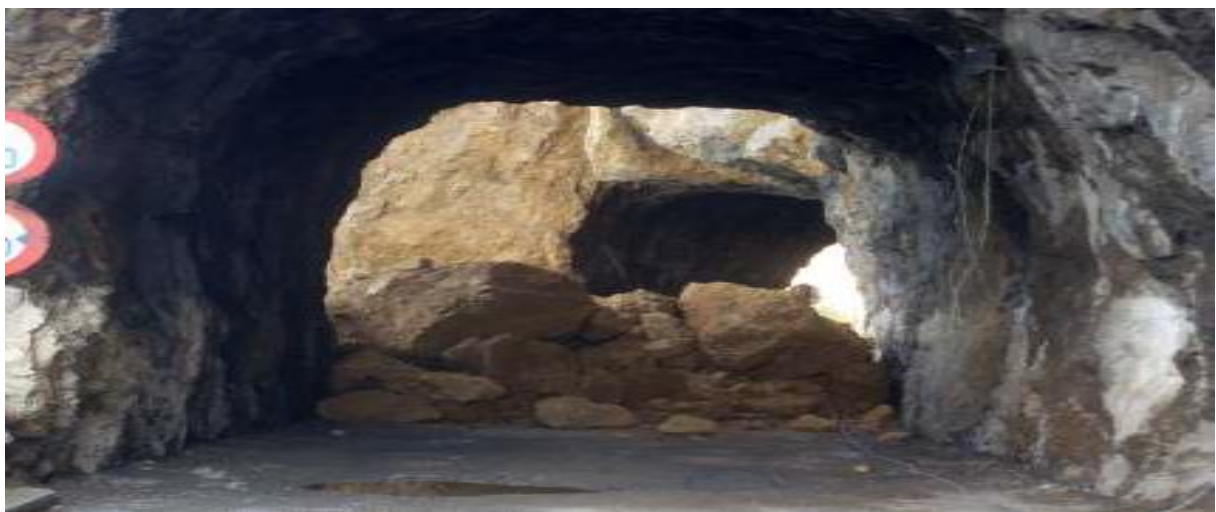
Au niveau de ce point d'instabilité les calcaires massifs du jurassique présentent une fracturation intense et passent parfois à des niveaux de calcaires grisâtres très schistosés et altérés à proximité des failles. Les éboulements sont favorisés par la fracturation du massif calcaire, les écoulements d'eau et le travail de sape de la mer à la base de la falaise.

En mars 2009, un éboulement a détruit la partie centrale du tunnel situé à proximité de la grotte (figure IV.18).

**Figure IV.18.** Eboulement rocheux à l'entrée de la grotte merveilleuse (2009)

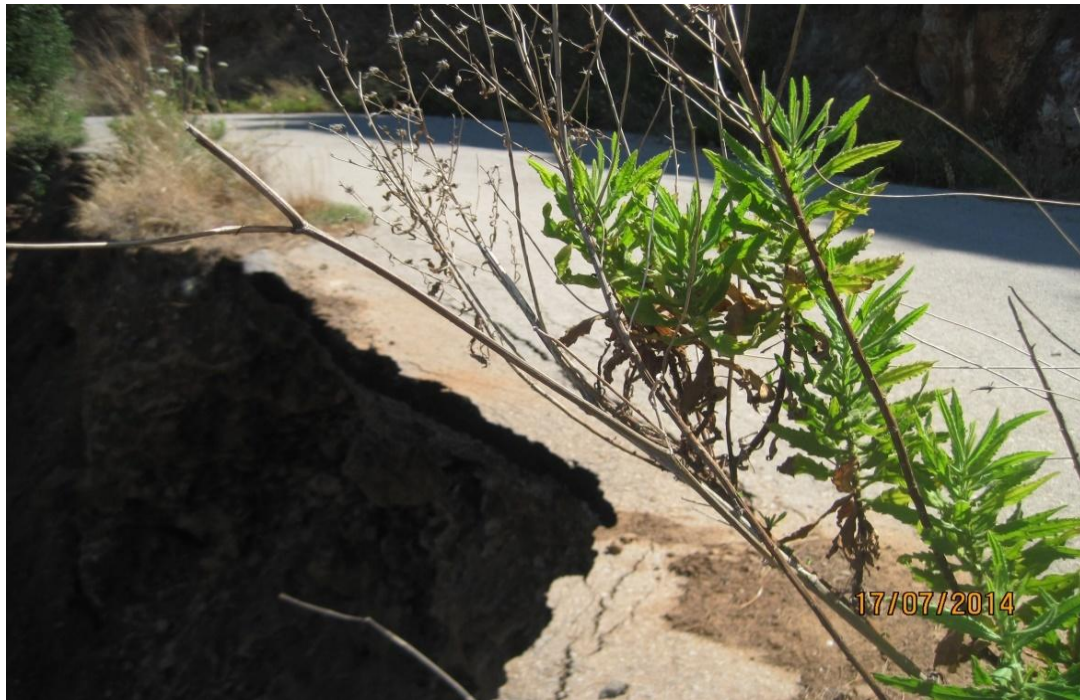
Ce glissement est parmi les glissements les plus importants inscrit dans les points noirs de la RN43 (figure IV.20), la rupture du talus a été engendrée par la jonction de plusieurs facteurs (figure IV.21) qui sont : le changement du profil en long de la route (chaussé en remblai) suite a des glissements apparus dans cette zone en 1986, la pente verticale du talus, l'érosion marin par l'action des vagues déferlantes, le ruissellement des eaux de pluies conduisant a un lessivage des particules argileuses et favorisant l'altération et l'érosion.

**Figure IV.20.** Effondrement de la chaussée au PK 23+00

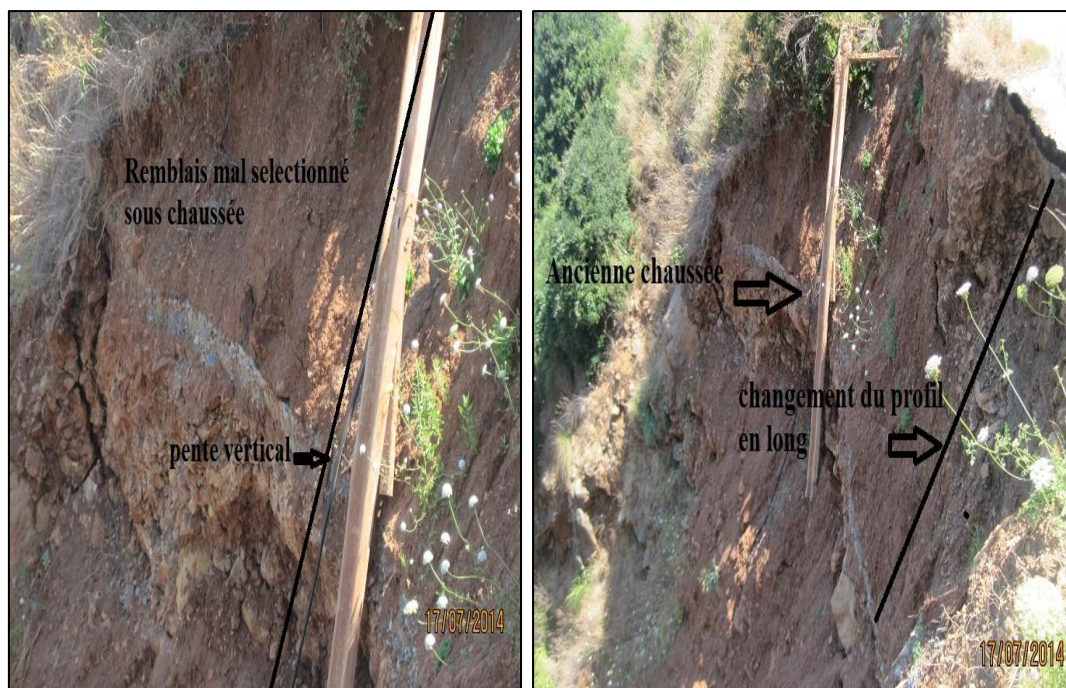
**Figure IV.21.** Principaux facteurs déstabilisateurs du talus au niveau du PK 23+00

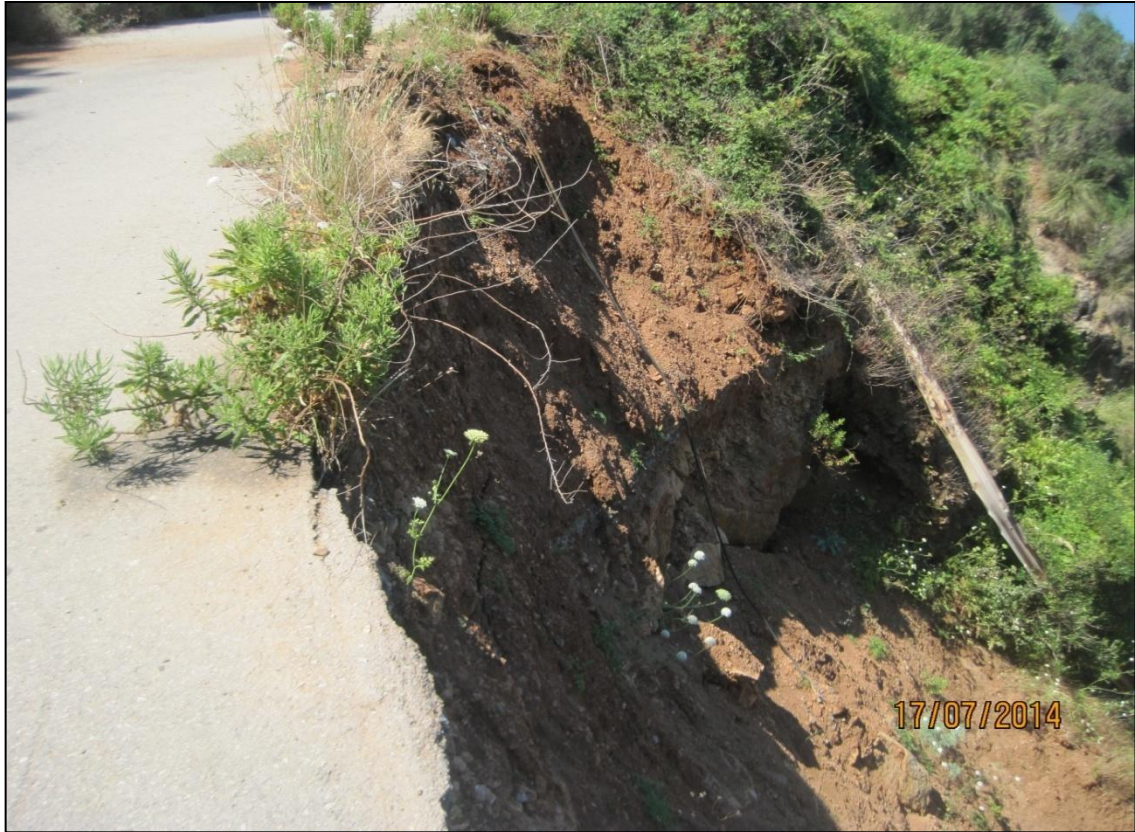
Le talus en contre bas de la chaussée, voie droite, a cédé (figure IV. 23), l'effondrement de la chaussée a entraîné bien évidemment l'accotement. Parmi les plus important processus de déstabilisation, l'altération et l'érosion des formations argileuses qui constitue le talus causé par les eaux de ruissellement et l'action des vagues déferlantes.

*Figure IV.23. Effondrement de la chaussée au PK 22+600*

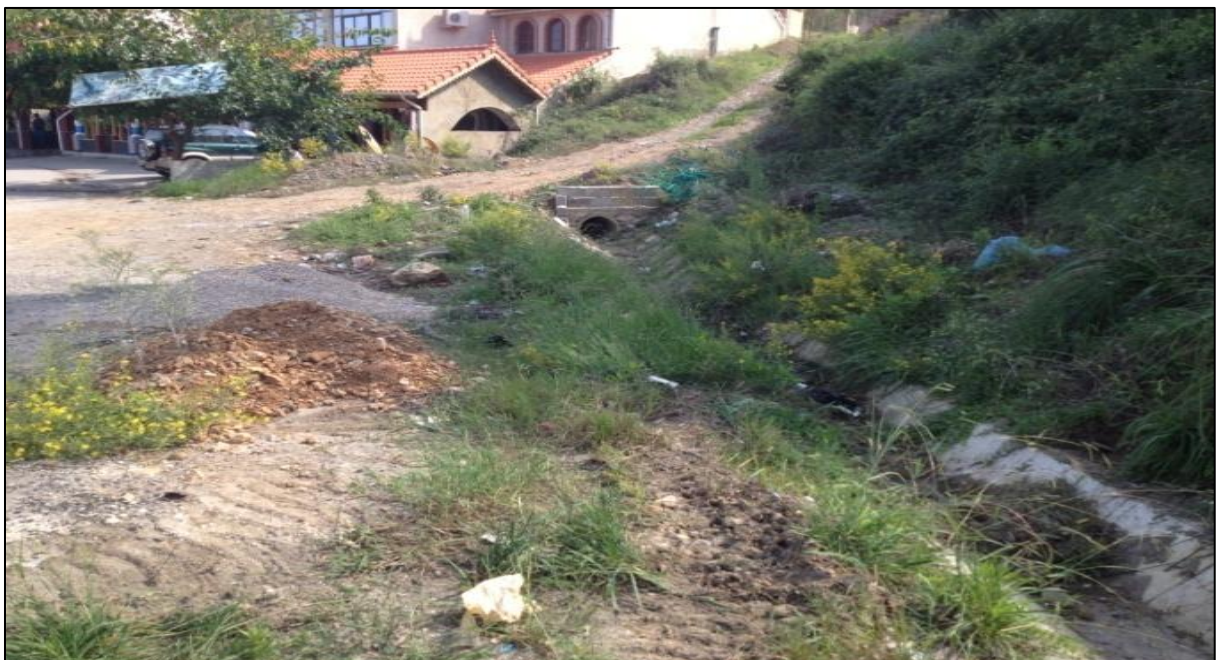
Repéré par les coordonnées géographiques suivantes :  $36^{\circ} 39' 12.77''$  N,  $5^{\circ} 25' 50.6''$  E, ce glissement de terrain se trouve à côté du village de Taazibte (figure IV.26) environ 400 m de l'agglomération de Boblatane, le glissement d'une extension de 110 m de long sur 45 m de large s'est produit dans une zone à pente forte à moyenne, l'instabilité s'est manifestée par la saturation du pied du remblai et des argiles qui forment la quasi-totalité du versant, cette saturation est atteinte par les infiltrations d'eau qui provient d'une source en amont ainsi la absence totale d'un système de drainage superficiel et profond ou mal entretenu (Figure IV.27).

*Figure IV.27. Caniveau et buse mal entretenues*

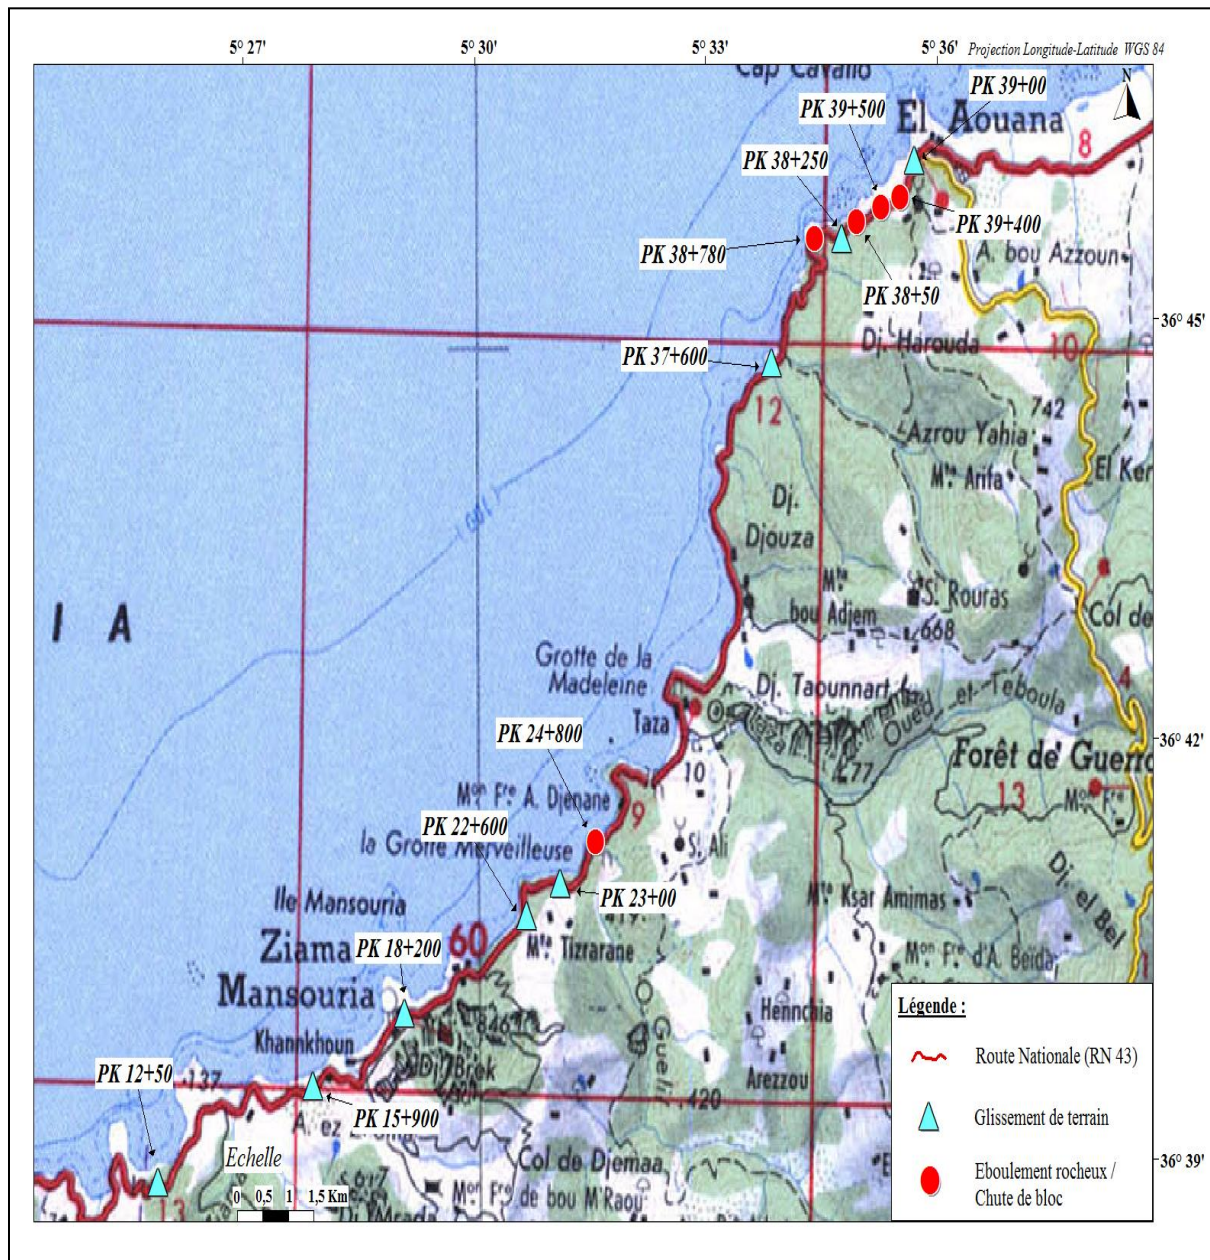
**Figure IV. 29.** Carte d’inventaire des principaux mouvements de terrain rencontrés le long du tronçon d’étude (El-Aouna-Ziama Mansouriah) sur la RN 43

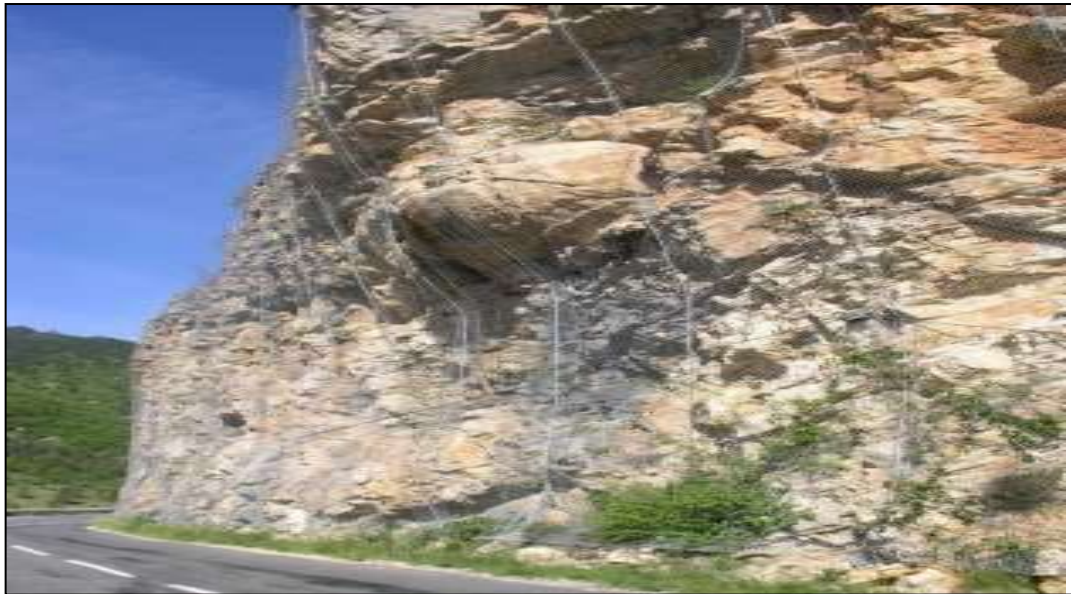
*Figure V.14. Grillage plaqué*

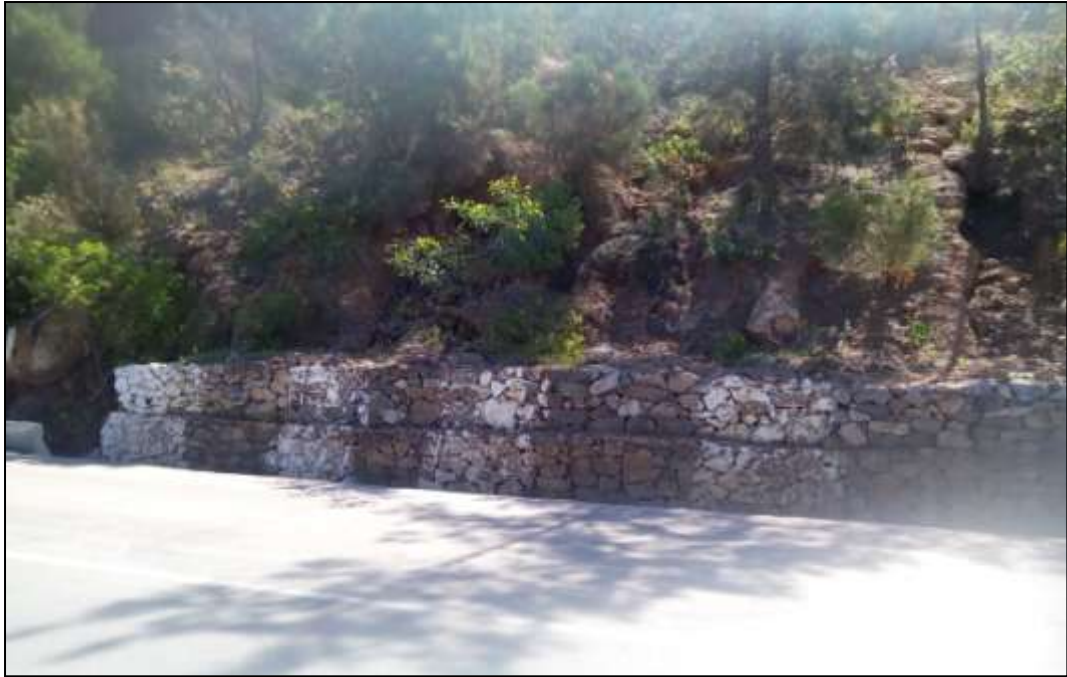
*Figure V.16. Partie aval du talus stabilisé par gabionnage*
